**CENTRO UNIVERSITÁRIO UNIHORIZONTES**

**Relatório de Segurança do Condomínio do Edifício Boulevard  
Barbacena**

Trabalho prático de conclusão de curso apresentado ao Curso de graduação tecnológica em Gestão da Segurança Privada do Centro Universitário Unihorizontes, como requisito parcial para a obtenção do título de tecnólogo em Gestão de Segurança Privada.

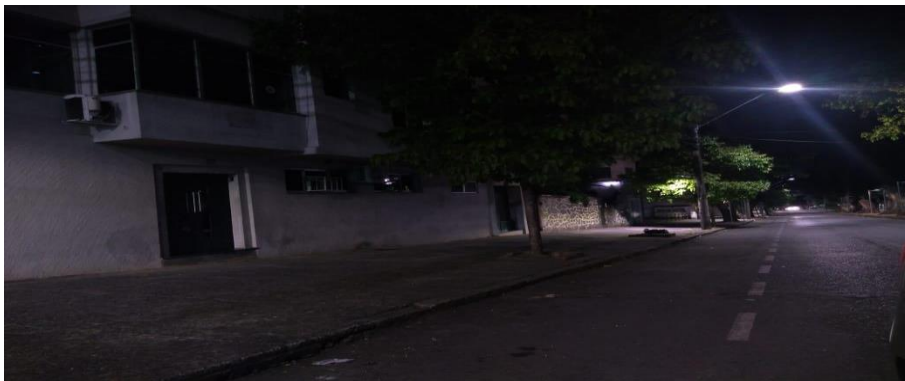
Figura 13 - Avenida Barbacena período noturno

O local aos arredores do CEBB é conhecido por um grande número de ocorrências de furto de veículos, principalmente motocicletas. Por ser uma área com pouco movimento noturno como já foi citado (Fig. 13), áreas escuras e uma grande presença de pessoas em situação de rua nas proximidades e um ponto de prostituição bem próximo ao negócio, acaba atraindo criminosos.

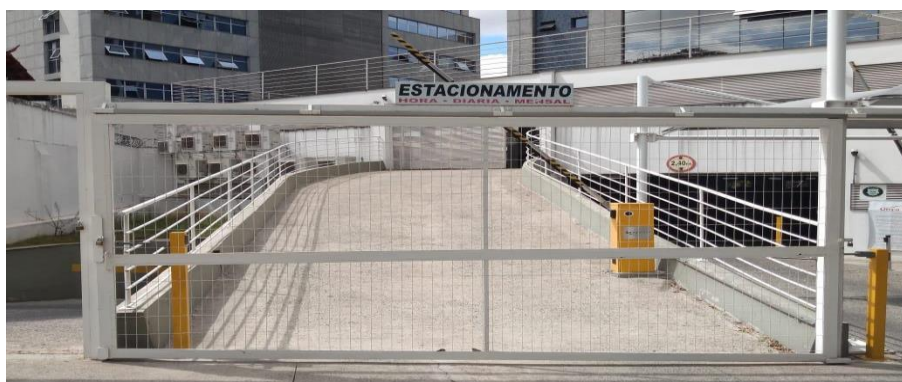
Figura 18 - Entrada do estacionamento fechada

Não existe a presença de cerca elétrica ou concertina nos portões, a segurança é feita por meio de sensores, o que pode gerar um problema caso falte energia. Os vizinhos do prédio, todos possuem sistemas de segurança como cercas elétricas, concertina e câmeras.

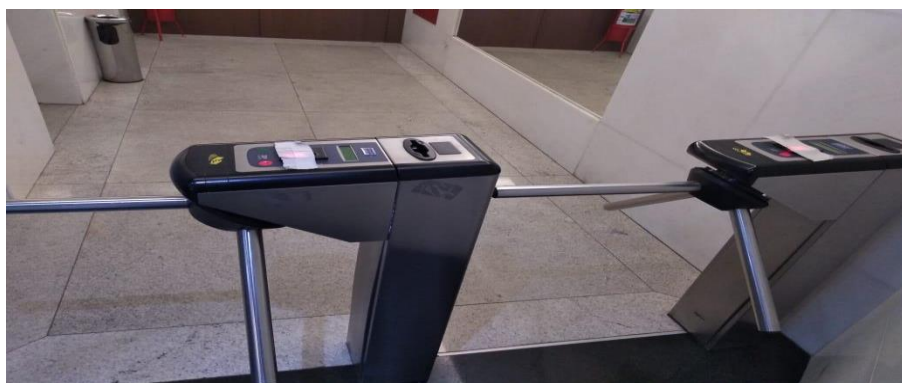
Figura 21 - Catraca automática

No período de pandemia do Covid-19 não está sendo realizado o cadastro de clientes pelo cartão magnético e também o acesso por meio de digital está suspenso. Isto causa uma falha na segurança e controle de acesso do local.

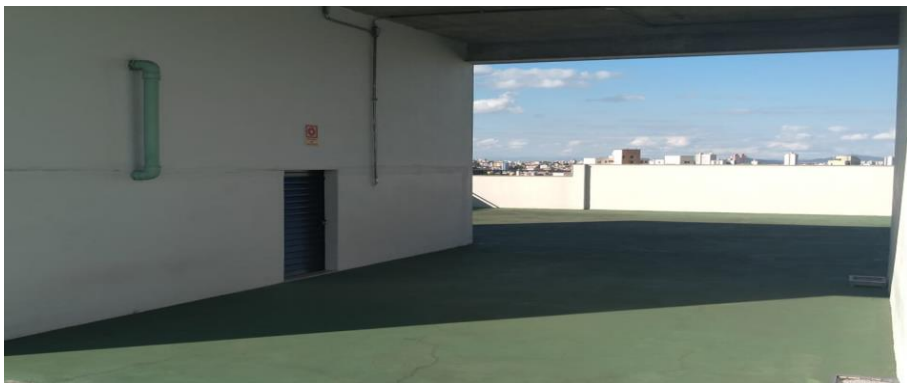
Figura 23 - Terraço do edifício.

Porém foi constatada a ausência de câmeras na área do terraço que tem acesso liberado para qualquer pessoa que esteja dentro do prédio sem necessidade de ter alguma chave ou passar por algum controle de acesso. Portanto, não há uma segurança com relação a possíveis acidentes ou até mesmo autoextermínio, homicídios, agressões, estupros, etc. O parapeito do terraço não é algo que dificulte a transposição.

É interessante considerar a instalação de câmeras no terraço do edifício para monitorar os acontecimentos naquele local tendo em vista que o acesso a esta área é livre, qualquer pessoa que passe pela portaria principal tem acesso garantido ao terraço do condomínio. Neste caso, além dos itens como caixa d'água/ hidrante de incêndio e extintores para serem vigiados, o que me chamou muito a atenção é a possibilidade de ocorrência de diversos tipos de fatos naquele ambiente, danos ao patrimônio, assédio, agressões, atentado ao pudor, atos libidinosos, consumo de

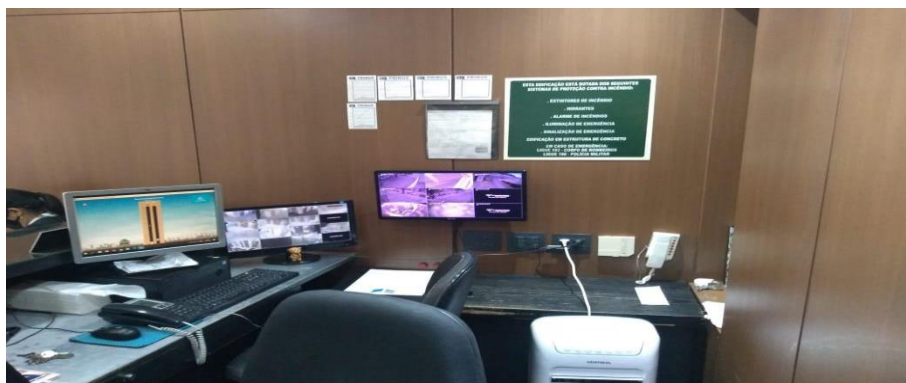
Figura 25 - Equipamentos na recepção

Uma das falhas notadas foi que o DVR do sistema de câmeras que tem capacidade de armazenamento de aproximadamente 6 (seis) meses, não possui qualquer sistema que o mantenha ativo em caso de falta de energia. O teste de sistemas de segurança segundo informação do subsíndico é realizado anualmente, o que é um tempo muito grande e pode dificultar na detecção de defeitos ou falhas, já as manutenções são efetuadas nestas vistorias anuais ou quando apresentam algum defeito.

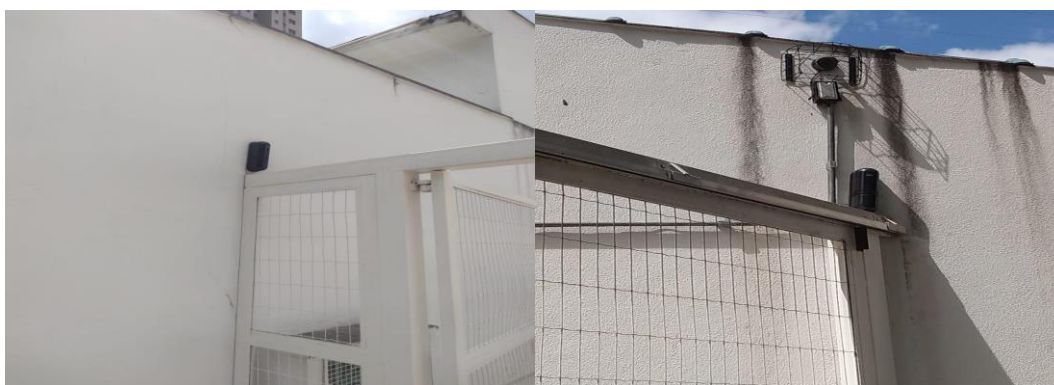
Figura 26 – Sensores de transposição

A segurança nos portões externos do estacionamento e dos muros que separam a área do prédio dos demais vizinhos é feita por meio de sensores que identificam a movimentação se alguém tentar transpor o muro. Porém não existe nenhuma barreira física como concertina ou pontas de lança, itens que podem manter a segurança no caso de falta de energia.

Estes mesmos sensores estão presentes nos muros laterais do condomínio que fazem divisa com os vizinhos. A preocupação

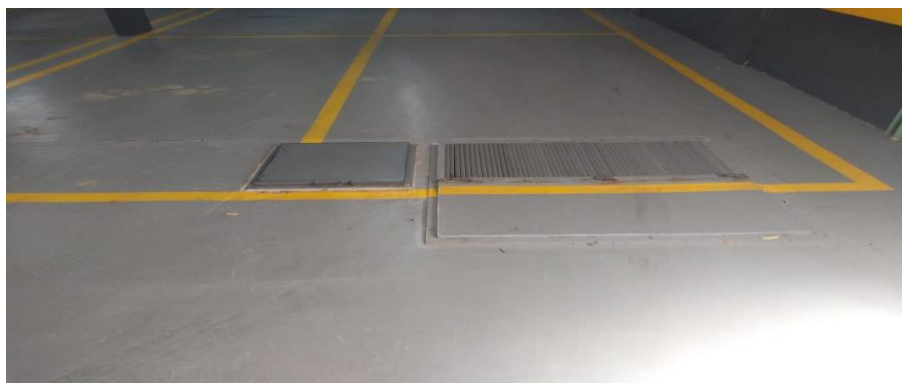
Figura 29 - Caixa d'água inferior e bomba

G1 do estacionamento, não tinha cadeado trancando a escotilha. Segundo o porteiro, o cadeado quebrou por causa da constante passagem de veículos sobre ele, tendo em vista que a escotilha fica no chão. Esse reservatório envia água para o reservatório do terraço do prédio através de uma bomba, que também não tinha nenhum cadeado impedindo o acesso.

O piso G1 é um estacionamento bem menor que os dois níveis acima, segundo o agente de estacionamento, é um piso apenas para os carros dos administradores das empresas, mas este fato não descarta a possibilidade de um acesso indevido pelo elevador e a realização de algum ato de sabotagem.

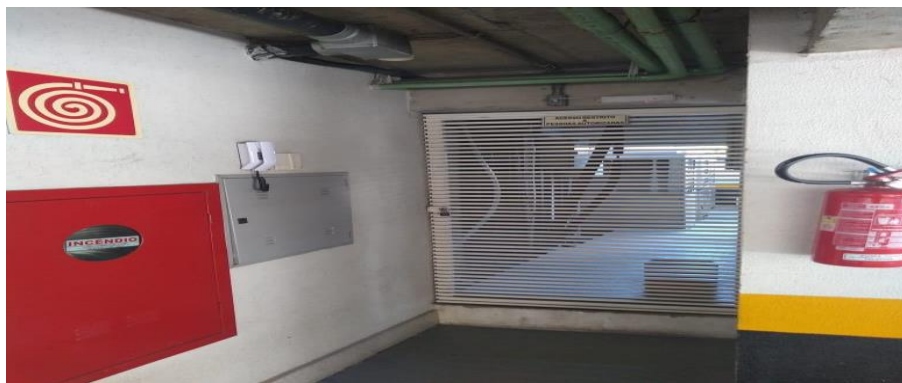
Figura 30 - Entrada para o sistema de ar condicionado

Notou-se também que no piso G2 do estacionamento onde ficam os gabinetes de ar condicionado do condomínio, a porta de acesso estava com o cadeado aberto. Segundo o porteiro, a empresa responsável pela manutenção dos aparelhos estaria realizando algum procedimento, porém nenhum técnico foi visto pelo local, este fato caracteriza uma falta de acompanhamento dos prestadores de serviço e de verificação das áreas após alguma prestação de serviço. Este é um fator crítico, já que com a porta destrancada qualquer pessoa pode acessar a ala, inclusive curiosos, crianças ou até mesmo sabotadores.
