PAVIMENTAÇÃO ASFÁLTICA

Os Benefícios da Revitalização de Vias em Áreas Urbanas

Lidiane Araújo Castro¹

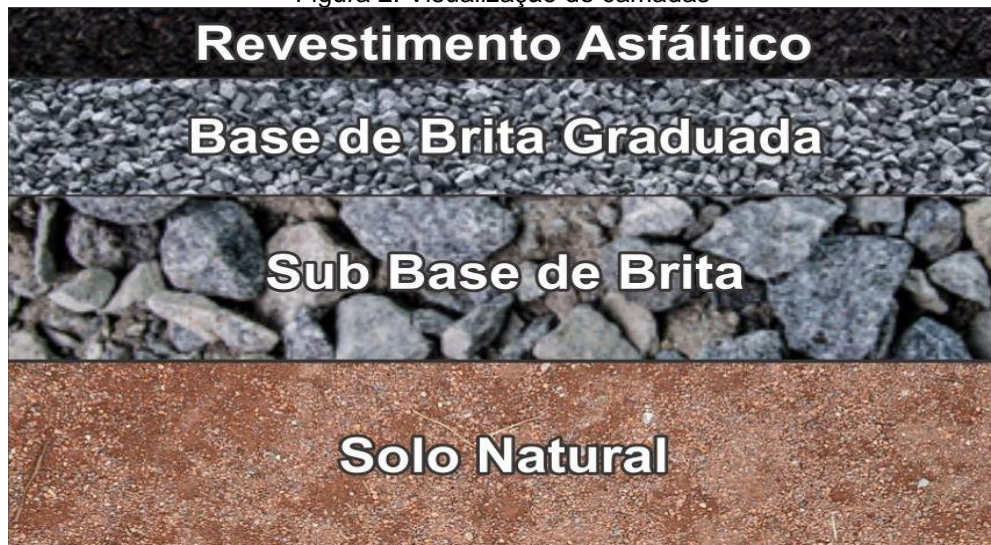
Figura 2: Visualização de camadas

2ª Etapa - Base, sub-base e reforço do subleito: Em 2018 surgiu o método Medina (Método de Dimensionamento Nacional de Pavimentos Asfálticos), que conforme citado pelo DNIT (2020) é um *software* que verifica o dimensionamento das estruturas do pavimentos mecanístico empírico, por meio da rotina AEMC de análise de classes elásticas de múltiplas camadas que são de grande importância estrutural e para limitar as tensões e deformidades no pavimento, suas faixas devem ter espessuras e combinações de materiais adequados para se alcançar o objetivo da pavimentação.

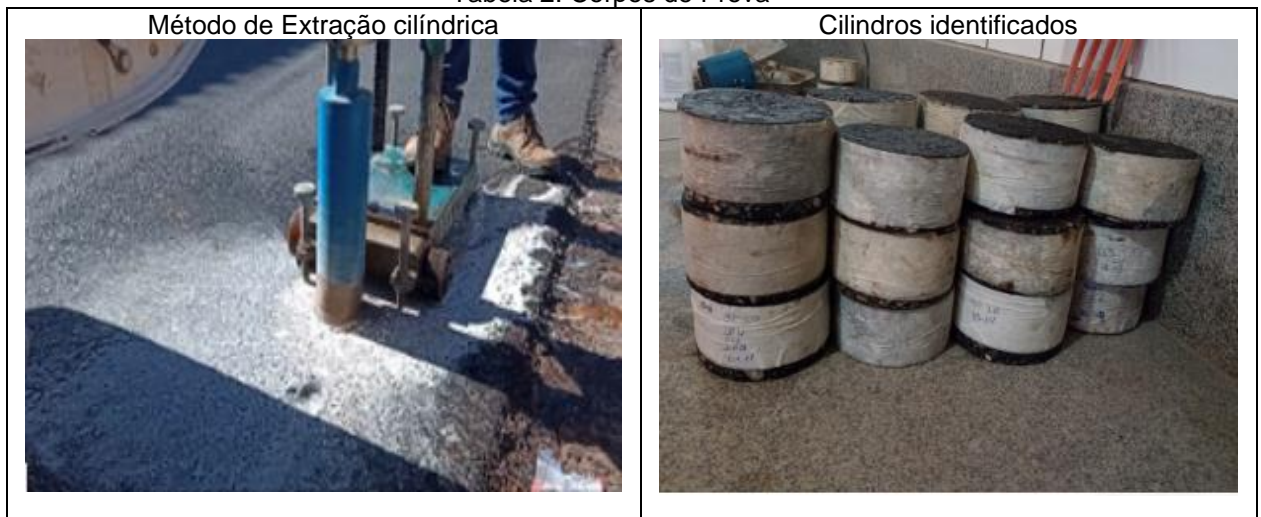
Tabela 2: Corpos de Prova

3ª Etapa - Mistura asfáltica, lançamento e compactação: Para a massa é necessária uma junção de agregados com ligante asfáltico cujas proporções são definidas em projeto de dosagem, para uma massa homogênea e alcance um teor de ligante dito “ótimo”. São evolutivos os procedimentos de dosagem e maneiras diferentes de compactação das amostras vem sendo desenvolvidas. Conforme Harman (2002), a extração de corpos de provas (CP), podem ser em formato cilíndrico, trapezoidais ou retangulares e a compactação pode ser realizada por impacto, vibração, rolamento ou amassamento, e para enfatizar a proposta deste trabalho acadêmico, será mostrado a forma mais usual, com imagens colhidas pela própria autora em diversas obras de revitalização asfáltica onde atua, vejamos por exemplo o CP cilíndrico:

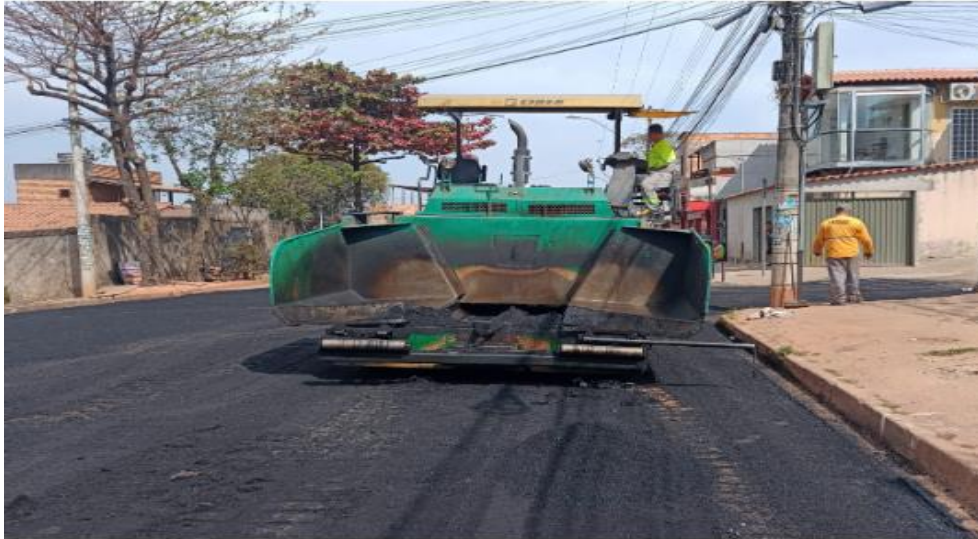
Figura 3: Vibro-acabadora

O lançamento da mistura é feito por vibro-acabadora, conforme figura 4, atendendo especificação do DNIT 169/2014-ES. Essa máquina tem a função de lançar, fazer o nivelamento, e a pré compactação da mistura asfáltica e sua camada com espessura uniforme menor que 25 milímetros, em uma velocidade regulável de até 20 km/h.

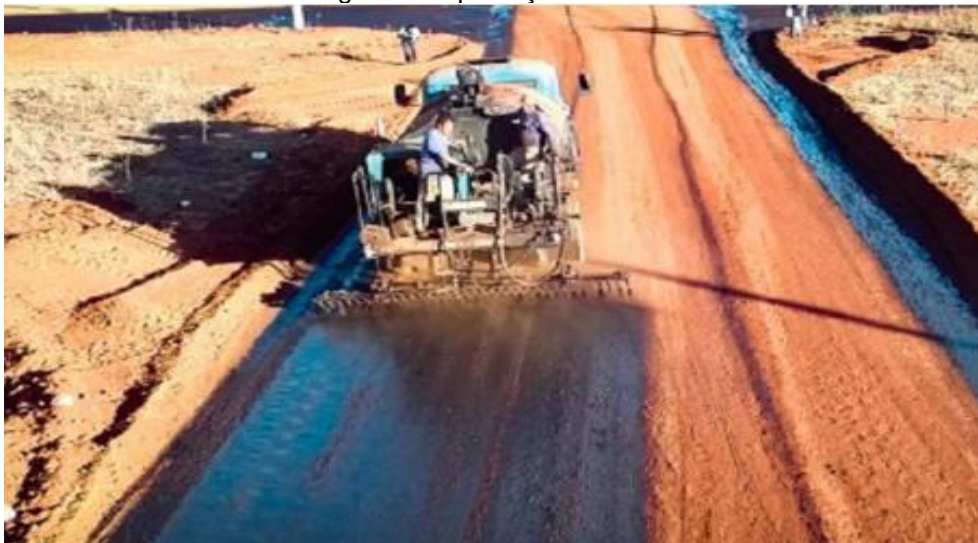
Figura 4: Imprimação de base

Precedente ao lançamento da mistura, a superfície da base deve ser preparada com o uso de emulsão asfáltica para o serviço de imprimação, a fim de impermeabilizar e garantir a aderência entre a base e o revestimento, DNIT 144/2014, a figura mostra como essa etapa é realizada:

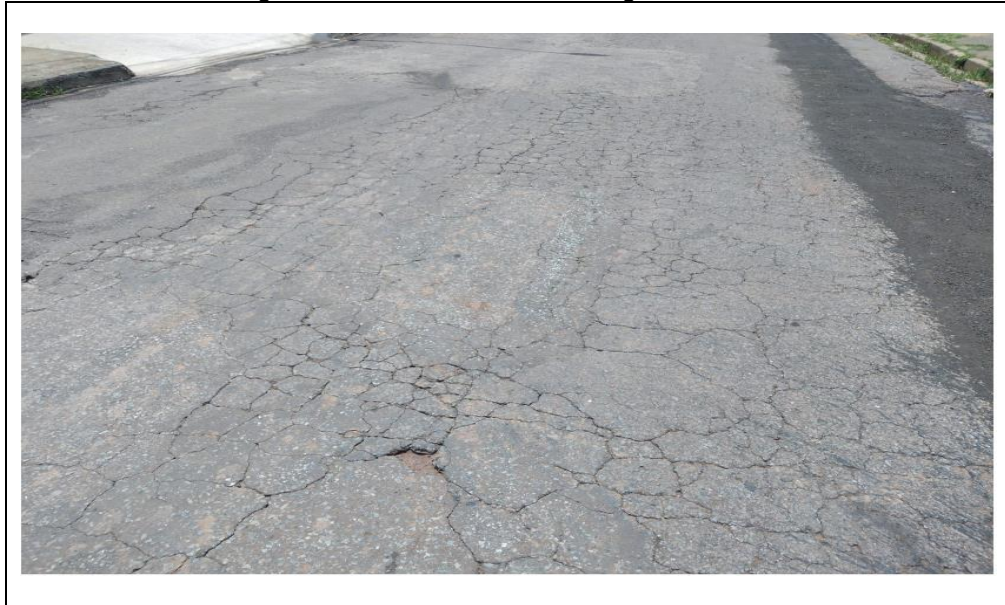
Imagem 6: Vista de uma via da Regional Ressaca

Em uma única imagem é possível detectar trincas interligadas tipo couro de jacaré, remendos de pavimento devido à rede de esgoto, buracos e ausência de sarjetas:

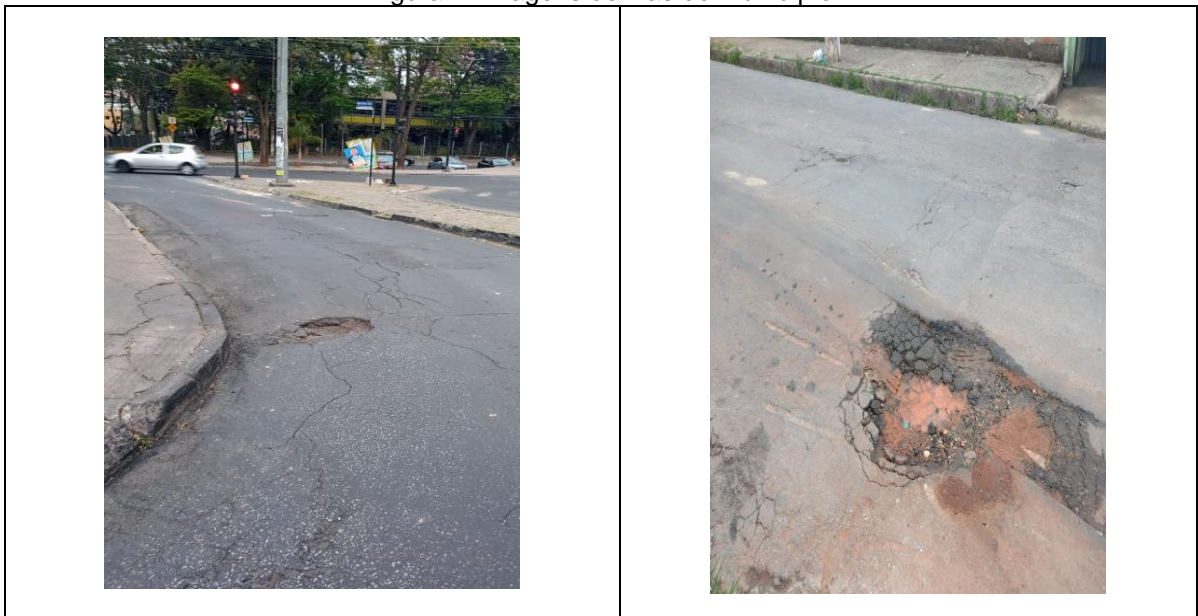
Figura 7: Imagens de vias do Município

Já nas imagens abaixo são visíveis trincas, panelas, fissuras, recalques na via, exposição da base, drenagem insuficiente e diversas outras avarias:
