**CENTRO UNIVERSITÁRIO UNIHORIZONTES**

**Relatório de Segurança do Condomínio do Edifício Boulevard  
Barbacena**

Trabalho prático de conclusão de curso apresentado ao Curso de graduação tecnológica em Gestão da Segurança Privada do Centro Universitário Unihorizontes, como requisito parcial para a obtenção do título de tecnólogo em Gestão de Segurança Privada.

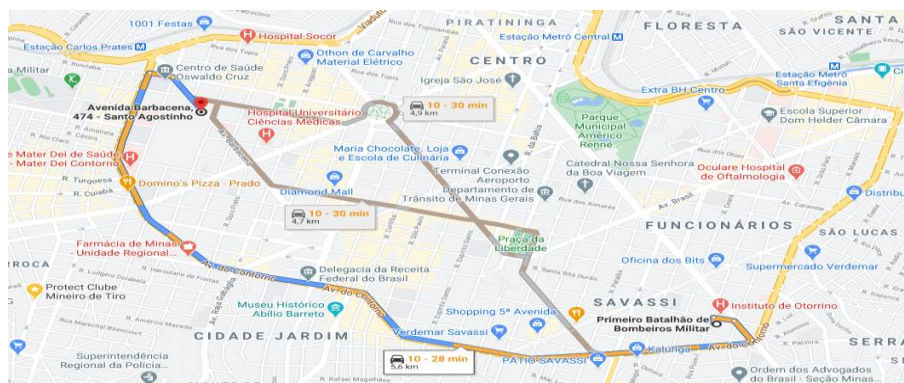
Figura 4 - Trajeto entre CBMMG e o CEBB.

distância para um incêndio é preocupante pois na rota definida como a mais rápida pelo mapa passa por áreas escolares que podem dificultar o deslocamento da viatura e em um incêndio pode significar a perda total dos bens da empresa.

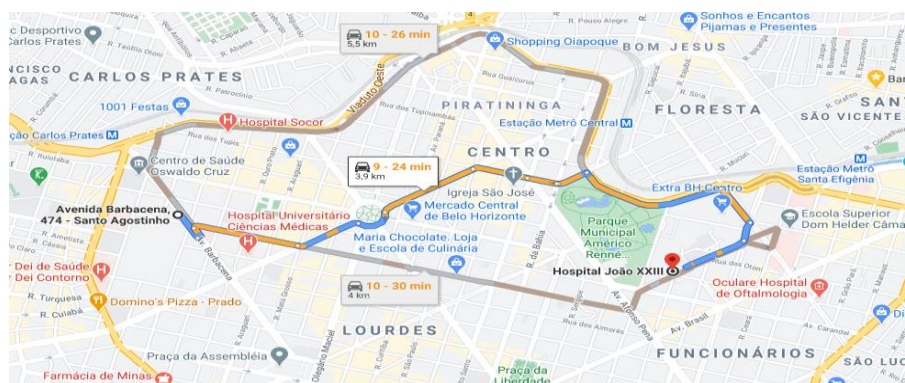
Figura 6 - Trajeto entre Hospital João XXIII e CEBB

Embora esteja cercado por hospitais particulares, a distância entre o edifício e o hospital público de referência, o Hospital João XXIII, é de aproximadamente 4km. O que em um horário de trânsito normal daria em média de 10 a 30 min. O hospital João XXIII fica na Av. Prof. Alfredo Balena, 400, Centro, Belo Horizonte. É uma distância que pode ser considerada longa devido à gravidade da emergência que possa ocorrer.

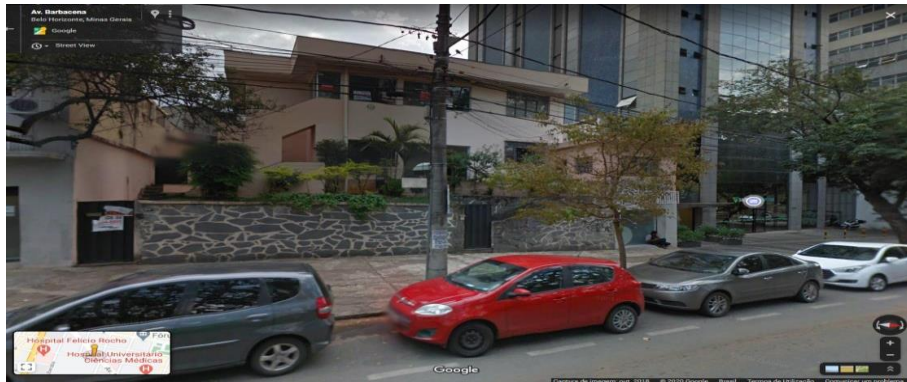
Figura 10 - Vizinho à esquerda casa disponível para locação

Os vizinhos imediatos do edifício são pela Avenida Barbacena, uma residência particular aparentemente sem uso comercial (Fig. 9), e uma residência onde existem algumas placas de escritório de advocacia, porém também constatado placas de “aluga-se” (Fig. 10), o que pode gerar um risco pelo fato do imóvel estar vazio, mesmo com a presença de câmeras, não se sabe se realmente funcionam, além de uma empresa de urbanismo. De frente para a entrada do prédio, mais especificamente do outro lado da avenida, encontra-se a Diretoria de Perícias Médicas da Polícia Civil, que pode trazer uma sensação de desconforto a criminosos que tenham interesse em atacar na área.

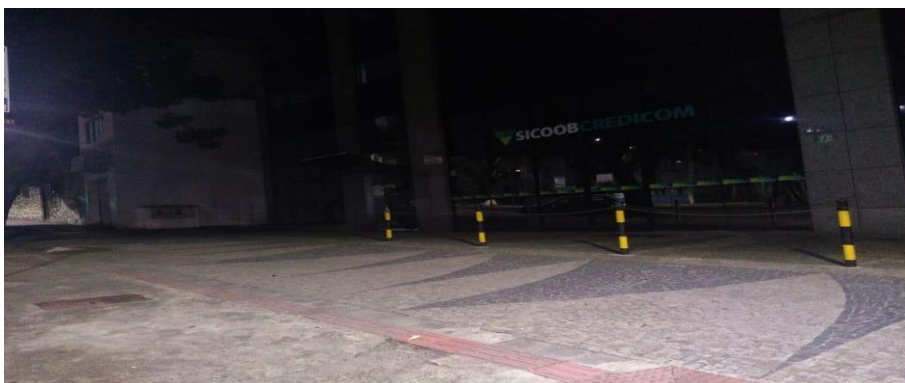
Figura 14 - Entrada do CEBB à noite.

O local aos arredores do CEBB é conhecido por um grande número de ocorrências de furto de veículos, principalmente motocicletas. Por ser uma área com pouco movimento noturno como já foi citado (Fig. 13), áreas escuras e uma grande presença de pessoas em situação de rua nas proximidades e um ponto de prostituição bem próximo ao negócio, acaba atraindo criminosos.
